matchball

TC BEMPFLINGEN NOCH ATTRAKTIVER

TC Bempflingen: Neubau Platz 4 und Gestaltung der Außenanlagen

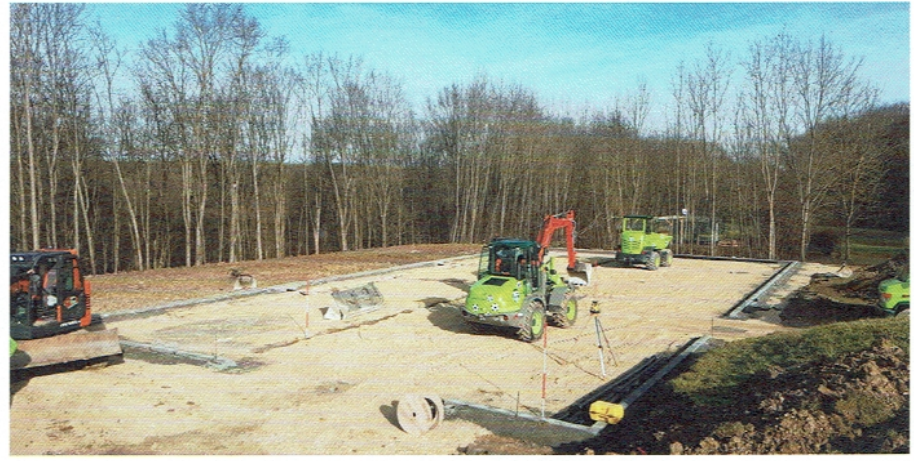
Fachgerechter Unterbau mit Drainage und Entwässerungsrinne am neuen Platz, rechts Aufbau des neuen Erdwalls mit vorhandenem Bodenmaterial

Für den Platz-Neubau erstellten wir – eingebettet in eine spätere Rasenfläche – zunächst einen fachgerechten Unterbau mit neuer Drainage sowie Entwässerungsrinne an

einer Längsseite. Darauf folgte die komplette Einfriedung des Spielfelds mit Randsteinen sowie einer Zaunanlage mit Zugangstür und Pfliegerator. Um die Einfriedung herum bereiteten wir außerdem einen Betonplattenstreifen vor; diesen verlegt der Verein in Eigenleistung als „Mähkante“ für seinen Platzwart.

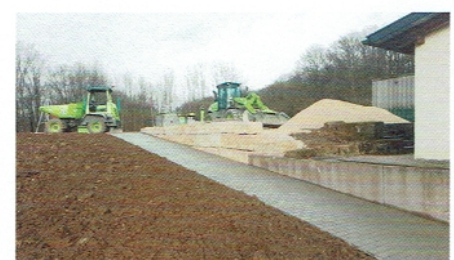
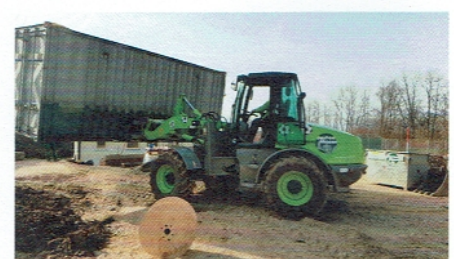
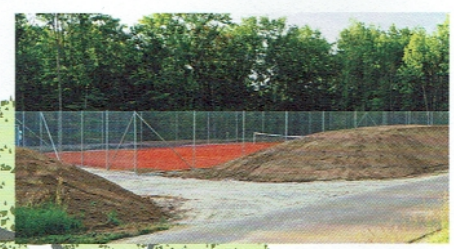
Den neuen Platz bauten wir im DIN-gemäßen Schichtaufbau, dazu kamen die Pfostenfundamente sowie die Platzausstattung mit Linierung, Pfosten und Netz. Unser Fachbereich Bewässerungstechnik installierte eine neue automatische Beregnungsanlage mit sechs Regnern plus Kurzzeit-Schaltuhren und schloss die Anlage an das bestehende Steuergerät an.
